**Objet : Envoi des résultats des diagnostics immobiliers**

**Rapport de mission de repérage des matériaux et produits contenant de l'amiante pour l'établissement du constat établi à l'occasion de la vente d'un immeuble bâti (Listes A et B de l'annexe 13-9 du Code de la Santé publique)**

Numéro de dossier : 25/IMO/8680  
Date du repérage : 22/10/2025

| Adresse | Rue : ..... <b>47 Rue de la Saune</b><br>Bât., escalier, niveau, appartement n°, lot n° :<br>..... , <b>Lot numéro : NC</b><br>Code postal, ville : .. <b>31650 Saint-Orens-de-Gameville (France)</b><br>..... <b>Section cadastrale CE, Parcelle(s) n° 01</b> |

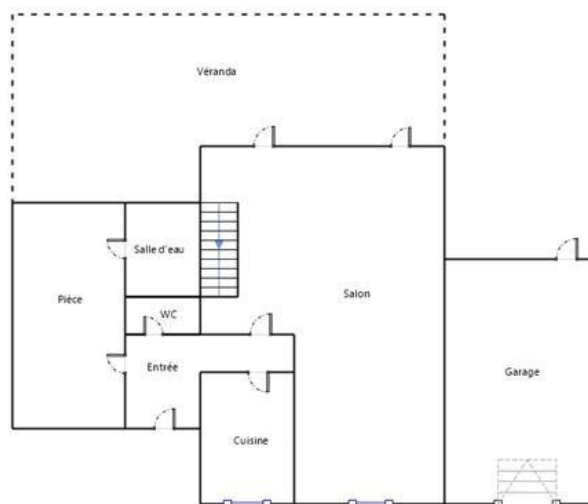
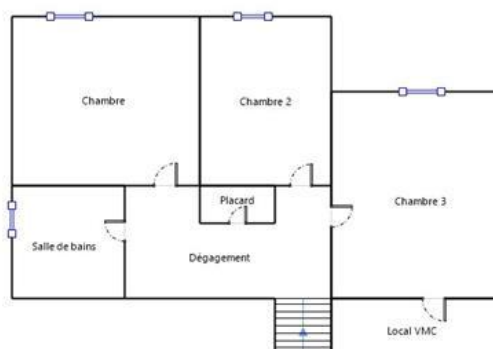
## 7.1 - Annexe - Schéma de repérage

| | Conduit en fibro-ciment | | Dalles de sol | <p>Nom du propriétaire :<br/><b>M. QUEVAREC Erwan</b><br/>Adresse du bien :<br/><b>47 Rue de la Saune<br/>31650<br/>Saint-Orens-de-Gameville (France)</b></p> |

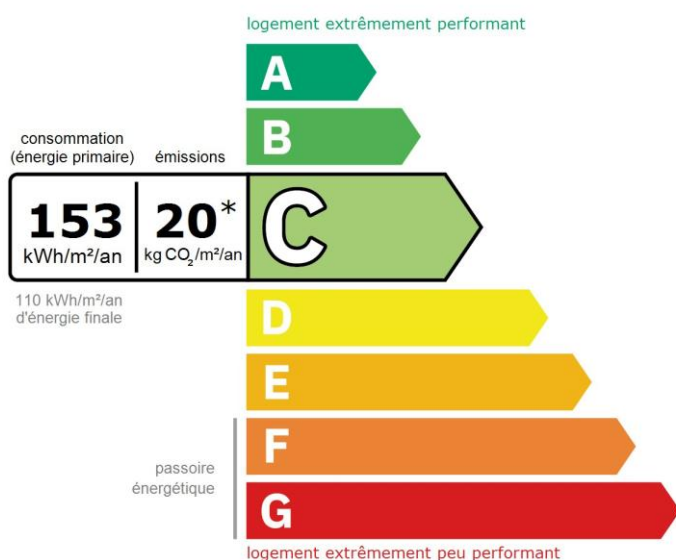
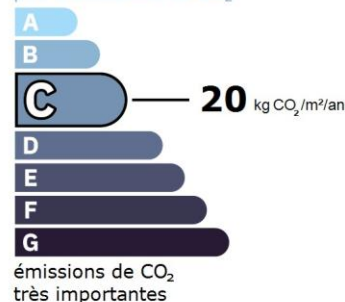
## Performance énergétique et climatique

Le niveau de consommation énergétique dépend de l'isolation du logement et de la performance des équipements. Pour l'améliorer, voir pages 4 à 6

Ce logement émet 2 188 kg de CO<sub>2</sub> par an, soit l'équivalent de 11 337 km parcourus en voiture. Le niveau d'émissions dépend principalement des types d'énergies utilisées (bois, électricité, gaz, fioul, etc.)
